Case : 413

福祉車両のスロープ上に前輪を乗せて目を離したら後方に転倒しそうになる

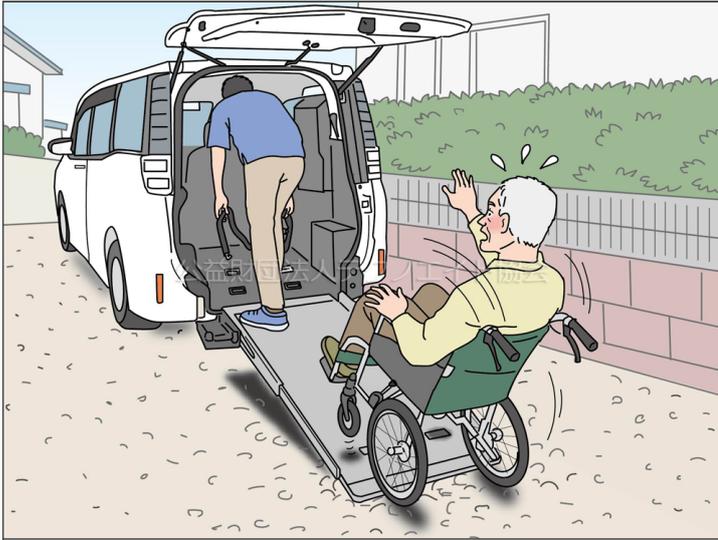
送迎の際、スロープに前輪のみを乗せた状態でベルトを取りに車内に入ったところ、車いすがバランスを崩し後方に転倒しそうになる

車いすの後方への転倒は様々な場面で起こっています。福祉車両の後方スロープは車種ごとに傾斜角度が異なり、傾斜の強いタイプでは後方への転倒リスクが高まります。車いすの大きさや種類によっても転倒しやすさは異なりますが、どのような車種、車いすであっても、その場を離れる場合は平坦な場所に留め置くことが原則です。また、このような事態を防ぐ点からも送迎計画には余裕を持ちたいものです。

- 人：スロープ端部に車いすの前輪を載せておいた方が効率良く乗り込むことができると思った
- 人：送迎計画に余裕がなく作業効率を優先させてしまった
- モノ：スロープの傾斜が大きいタイプの福祉車両であった
- モノ：車いすが体格に対し小型で、後方に転倒しやすい重心バランスであった
- 管理：車両への乗り込みに対する手順が決められていなかった

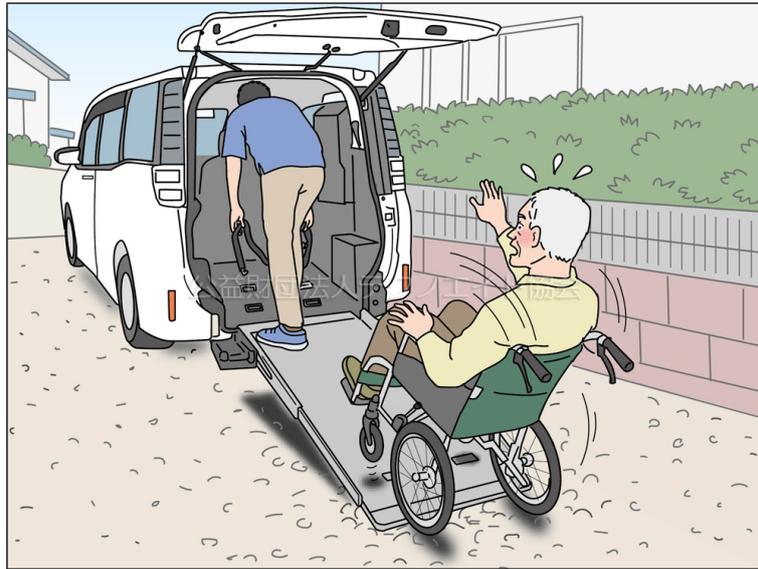
送迎の際、スロープに前輪のみを乗せた状態でベルトを取りに車内に入ったところ、車いすがバランスを崩し後方に転倒しそうになる
