Case : 420

腋下に入れたパッドの挿入が不十分で外れ、転倒しそうになった

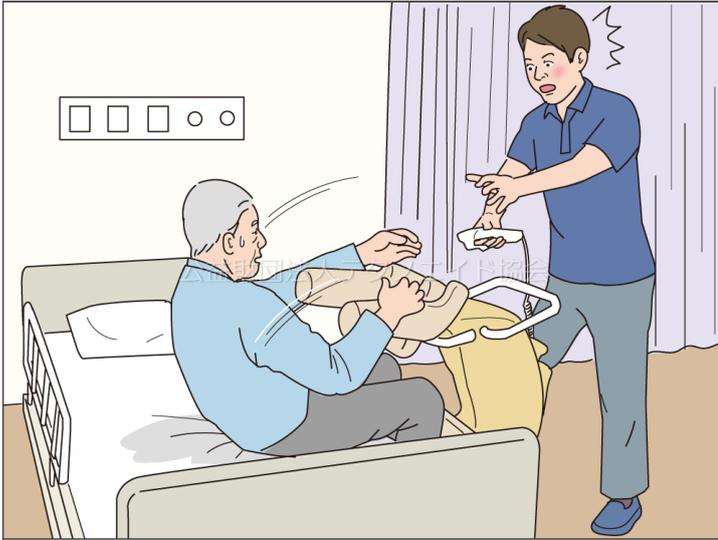
ベッドからの立ち上がりを介助する際、スタンディングリフトの腋下パッドの挿入が不十分だったため外れ、後方にバランスを崩した

人：胸パッドに身体を密着させることの重要性を意識していなかった

モノ：背中をサポートするベルトの無い機種であった

管理：適切な使用方法の伝達が行われていなかった

管理：用意されている機種がどの程度の身体機能の被介護者に適合するか管理されず、現場まかせであった

腋下にパッドを挿入する構造のスタンディングリフトでは、腋下パッドを十分に挿入し、同時に胸パッドに身体を密着させた状態で体重を腋下と胸に分散させることが大切です。そのためには、まず最初にベッド上で浅めの端座位となり手すりをしっかりと握るなど基本的な使い方を理解することが重要です。握ることが出来ない場合などでは背中にベルトをまわす構造のリフトを選定するなど、身体機能に適合した機種を選定しましょう。

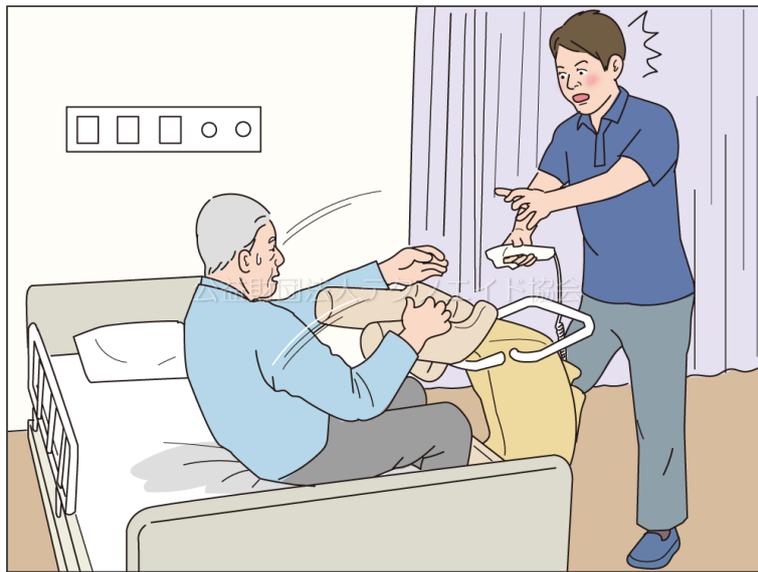
ベッドからの立ち上がりを介助する際、スタンディングリフトの腋下パッドの挿入が不十分だったため外れ、後方にバランスを崩した
