Case : 424

ストレッチャーでの入浴介助で側臥位にする際、身体の重みを支えきれずに転落しそうになる

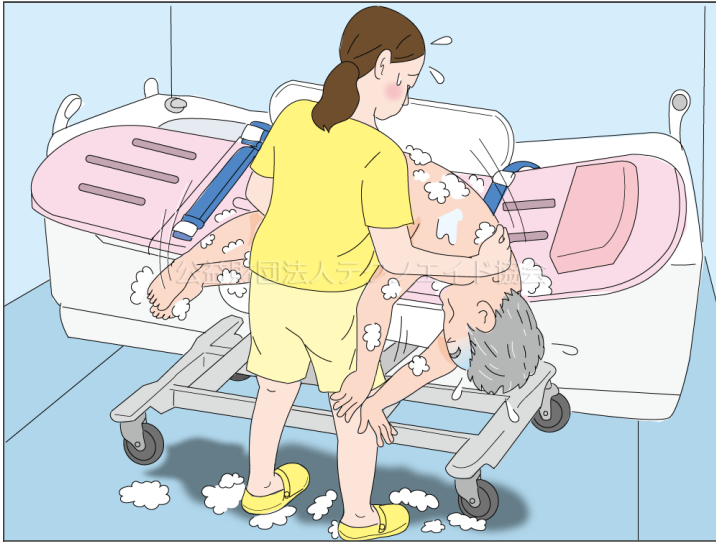
ストレッチャー上で洗身し、皮膚の状態を確認するため側臥位にしようとした際、一人介助で手前に引き寄せた姿勢を支えきれずに本人が転落、介助者も転倒しそうになる

機械浴での入浴介助では、背中洗浄や皮膚確認のために狭いストレッチャー上で側臥位を取ることがありますが、側臥位は不安定になりやすく転落防止柵を解除したままケアを行うと、身体が端へ寄り転落の危険が高まります。浴室は足元が滑りやすく、介助者が支えきれない場合もあります。慣れた介助でも手順の順守と無理のない姿勢、滑りにくい履物の利用など安全対策を徹底することで事故を防ぎましょう。

人：足元が滑りやすく、介助者の姿勢も不安定であった

モノ：柵のついていないストレッチャーであった

環境：床が濡れていて滑りやすかった

管理：滑りやすい床面を想定した履物を用意するなど、リスクの分析が不十分であった

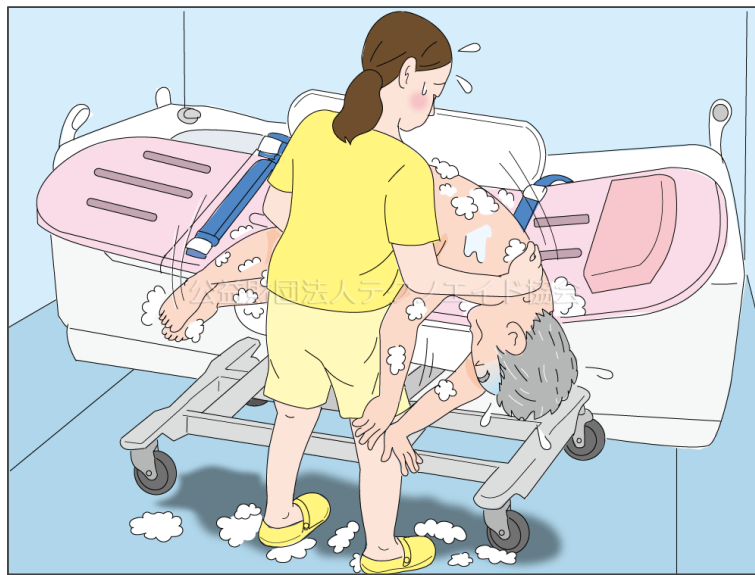
ストレッチャー上で洗身し、皮膚の状態を確認するため側臥位にしようとした際、一人介助で手前に引き寄せた姿勢を支えきれずに本人が転落、介助者も転倒しそうになる
