Case : 427

ラップの芯で代用したブレーキ延長棒がテーブルに引っ掛り動けなくなる

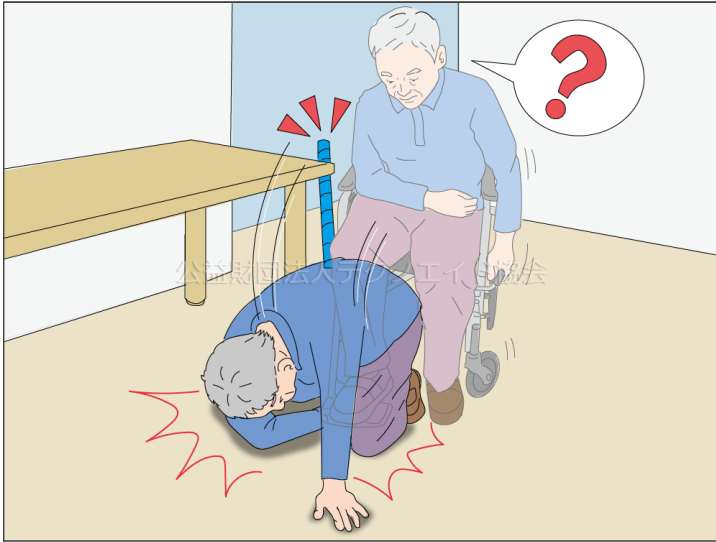
車いすを自走する際に、ラップの芯で延長したブレーキ操作棒がテーブル角に干渉し、ブレーキがかかってしまったことに気づかず、無理に進もうとして転落しそうになる

片麻痺の利用者が車いすを自走する際、麻痺側ブレーキを操作しやすくするためにラップの芯などでブレーキ棒を延長することがありますが、テーブルなどに干渉し意図せずブレーキがかかってしまうことがあります。転倒や転落のリスクが高まりますので、延長は基本的にメーカーの純正部品を使用し、ラップの芯等で工夫する際にもテーブルなどとの干渉を事前に確認しましょう。

- 人：麻痺側に注意が払われていなかった
- 人：誰もがやっている工夫なので、危険を予測していなかった
- 人：延長したブレーキ棒がテーブルに干渉する可能性を意識できなかった
- モノ：ラップの芯で工夫したブレーキ延長棒が長すぎた
- 環境：通路が狭く延長棒が周囲の家具と干渉しやすかった
- 管理：ブレーキ延長の方法や安全確認が現場まかせになっていた

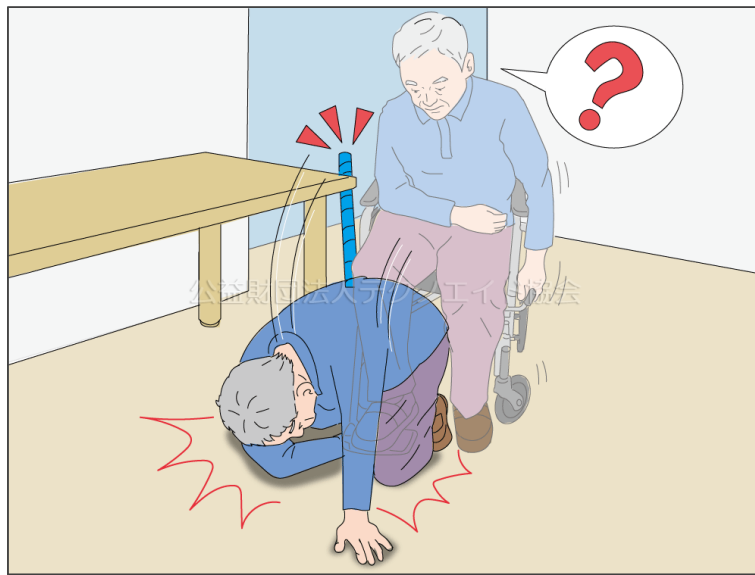
車いすを自走する際に、ラップの芯で延長したブレーキ操作棒がテーブル角に干渉し、ブレーキがかかってしまったことに気づかず、無理に進もうとして転落しそうになる
