Case : 430

足の位置を確認せずに移乗介助したところ、膝を無理にひねってしまった

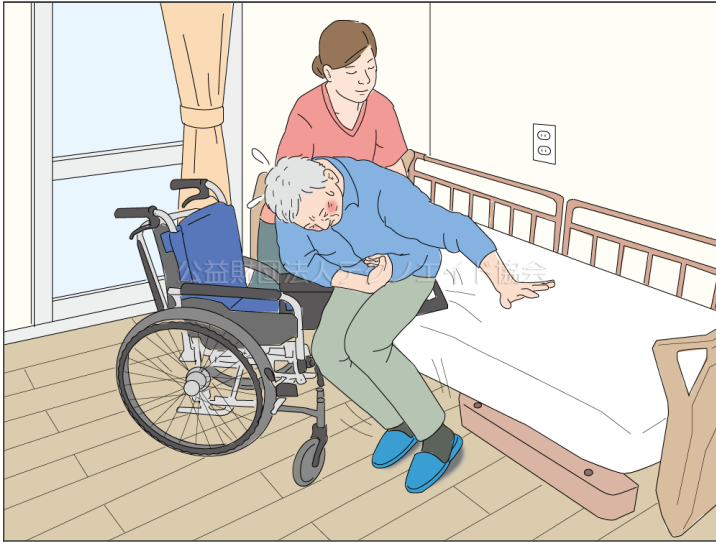
スライディングボードを利用して車いすへ移乗しようとした際、足の位置を調整せずに一度に大きく動かしたため、軸となっていた膝を無理にひねってしまった

スライディングボードでのベッドから車いすへの移乗では、事前に足の位置と方向を整えることが必要です。準備せずに上半身だけを移すと膝をねじり怪我につながる場合があります。本人の脚の状態に応じて、数回に分け少しずつ移動させる方法も考慮します。介助者は定期的に利用者の心身機能の変化などを確認し、移乗方法を見直しましょう。適切な用具選定と丁寧な介助動作を確認することが安全な移乗の基本です。

- 人：スライディングボードでの移乗手順や注意点を忘れ、足の位置を確認していなかった
- 人：限られた時間で移乗を終了させるために余裕が無く慌てていた
- 環境：時間的制約があり、急ぐ状況であった
- 管理：移乗の手順や用具の使い方が現場まかせになっていた

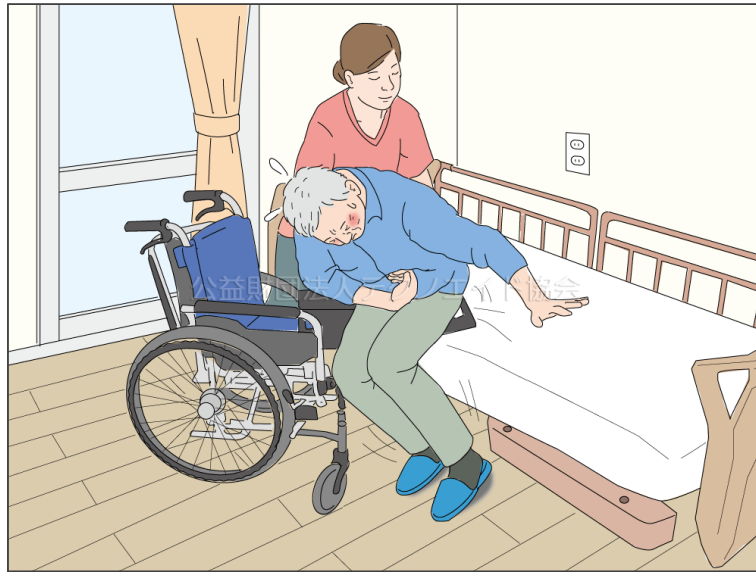
スライディングボードを利用して車いすへ移乗しようとした際、足の位置を調整せずに一度に大きく動かしたため、軸となっていた膝を無理にひねってしまった
