Case : 434

ベッド下のセンサーマットを無理にまたぎ越そうとして転倒しそうになる

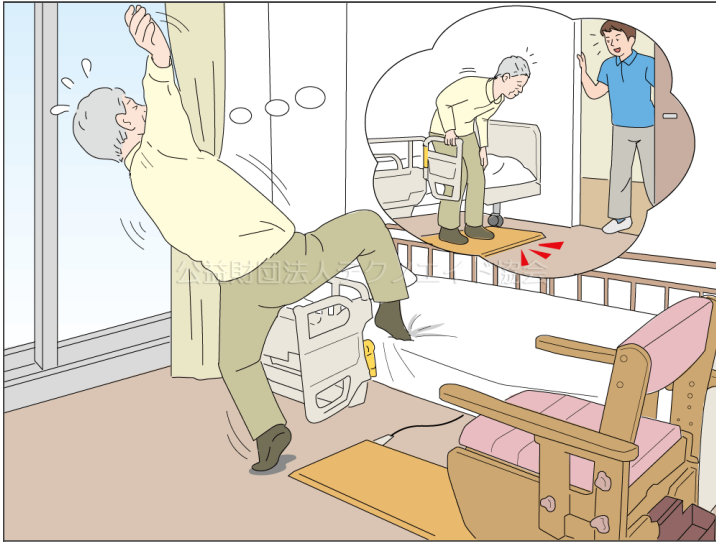
介助職員に気づかれずにトイレに行こうと、センサーマットを避けて無理な動作で降りようとし、転倒しそうになった

ベッド足元に置くマット型離床センサーは、利用者が離床を知られることを嫌がり、頭側・足側や反対側から降りようとする場合があり、無理な動作から転倒する事例も見られます。マットの色によっては認知機能の影響で段差のような見え方になり、不安から想定外の動作を誘発することもあるようです。このような状況が頻発する場合は、マットレス下に敷くタイプやカメラ型など、利用者に気づかれにくいセンサーへの変更を検討することが望まれます。

- 人：利用者がセンサーマットを踏むと離床を知られるのが嫌だった。
- 人：感知されることを嫌がっていることへの理解や行動の予測が不十分だった
- モノ：センサーである事が一目で分かりやすいものであった
- 環境：マットが段差のように見える床の色合いだった
- 管理：センサーがあれば大丈夫と判断し、個別のリスクアセスメントが不足していた

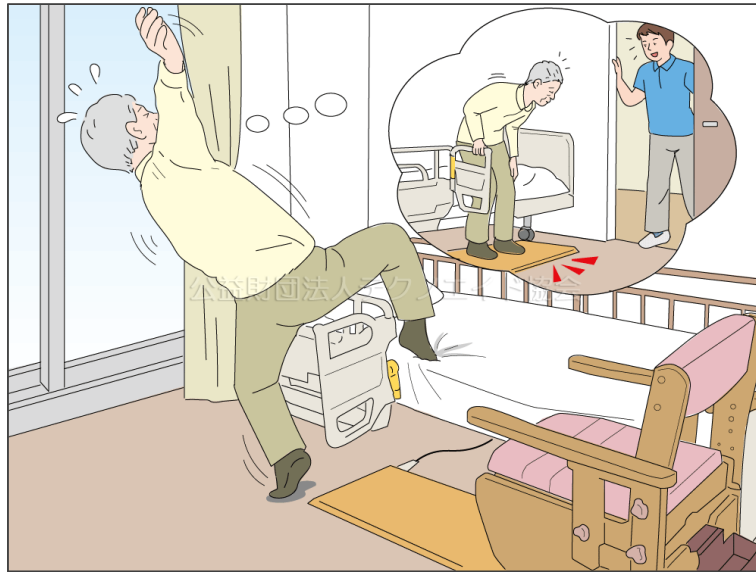
介助職員に気づかれずにトイレに行こうと、センサーマットを避けて無理な動作で降りようとし、転倒しそうになった
