Case : 5

フットサポートが急に倒れ、身動きがとれず、前方へ転倒しそうになる

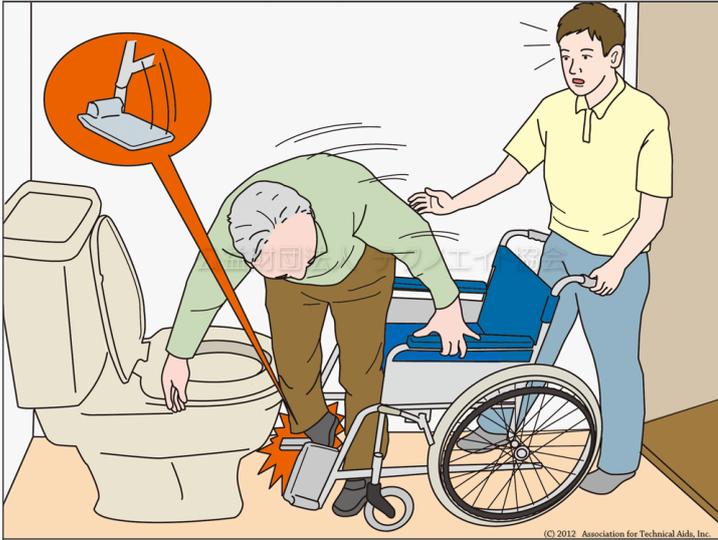
トイレへ立位移乗をしようとした時、フットサポートが急に倒れ、前方に倒れそうになった

大きなケガにつながるとても危険な事例です。通常フットサポートを跳ね上げた時は、ある程度の固さで保持されており、容易に倒れるものではありませんが、メンテナンス不足などで倒れやすくなる場合もあります。常に安全な状態に福祉用具を維持することにも注意を払うべきです。また、そもそもフットサポートの固定がゆるい機種もありますので、可能であれば機種を変更するなど、予防的な対策をすることもお勧めします。

- モノ：フットサポートの固定がゆるい機種だった
- 管理：フットサポートの定期的なメンテナンスを怠っていた

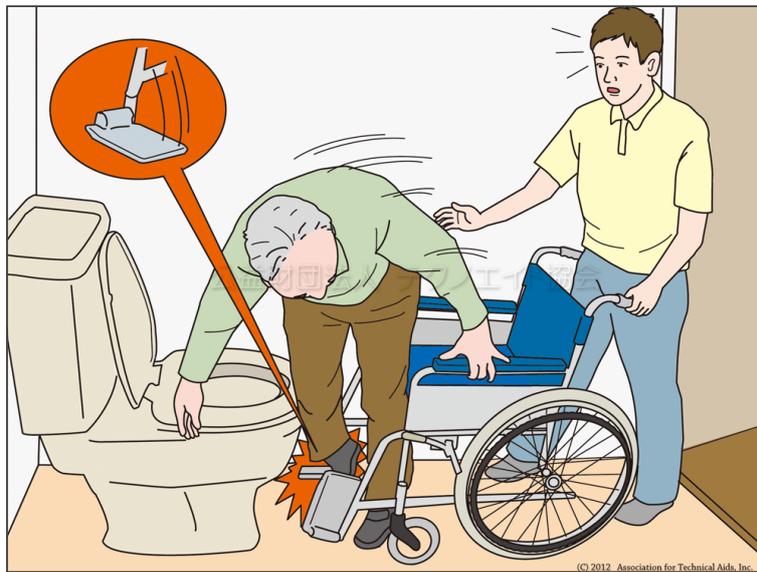
トイレへ立位移乗をしようとした時、フットサポートが急に倒れ、前方に倒れそうになった
