Case : 61

敷居を越えようとしてバランスを崩し、転倒しそうになる

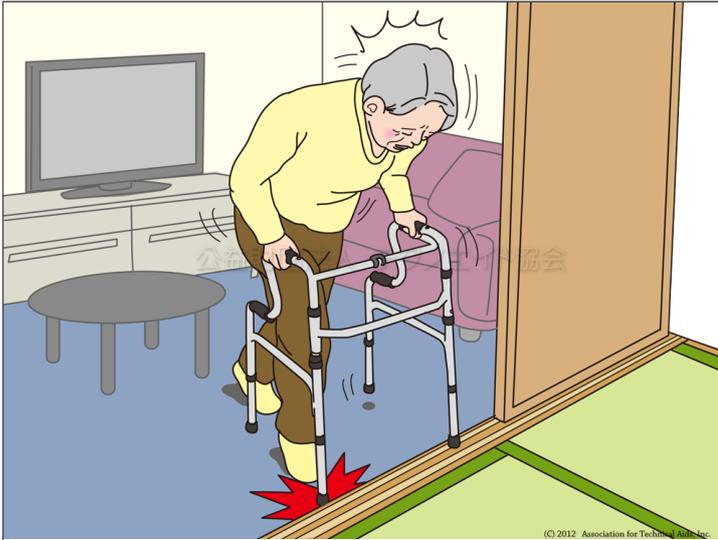
洋間から和室に入る途中、歩行器の脚が敷居にぶつかってバランスを崩した

段差のある環境で歩行器を使う場合、歩行器を段差の上に持ち上げられる立位の安定と筋力が必要です。歩行器を選定した時点では安全に越えられた段差でも、機能の低下に伴い危険が増すこともありますので、定期的な状態の確認が必要です。

- 人：段差を越えるための立位の安定や筋力がなかった
- 環境：敷居の段差をなくす改修工事を行ってなかった
