Case : 62

歩行車を折りたたもうとして、指を挟みそうになる

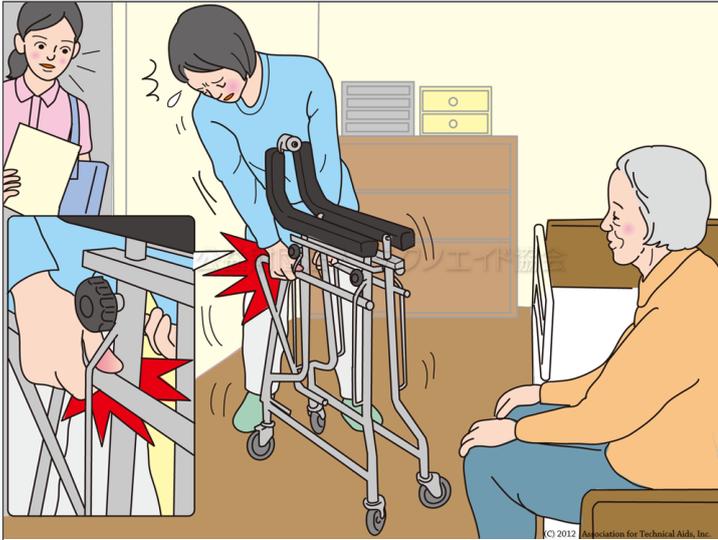
普段はベッド脇に歩行車を置いていたが、来客者の入室に伴い、片付けようとあわてて折りたたんだ

見た目には簡単そうな操作にも危険は潜んでいます。歩行車のような大きな用具では、重さがかかったり動きに勢いがつくなどして思い通りに操作できないこともありますので、説明書きや注意書きを読むなどして慎重に取扱いをしてください。

- 人：指を挟むとは思っていなかった
- 人：折りたたむことに慣れておらずあわてていた
- モノ：挟み込みやすい箇所に注意喚起の表示がなかった

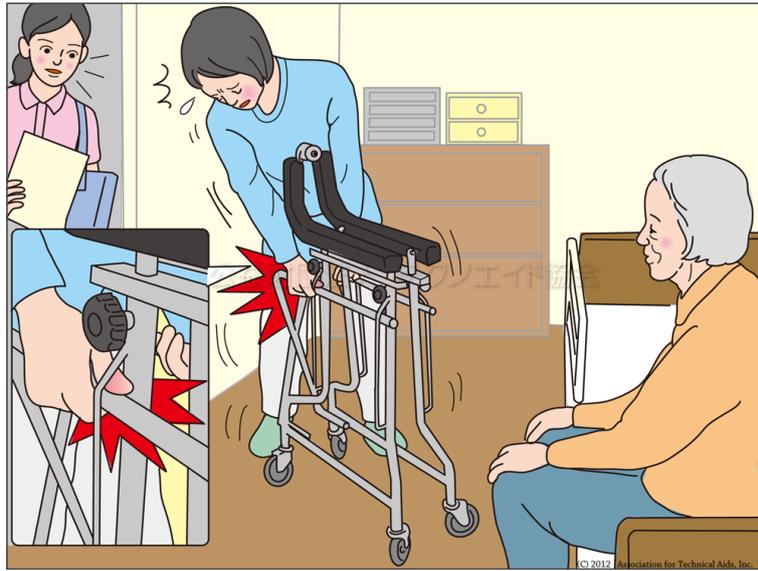
普段はベッド脇に歩行車を置いていたが、来客者の入室に伴い、片付けようとあわてて折りたたんだ
