Case : 64

側溝の蓋にキャストが入り、身動きが取れなくなる

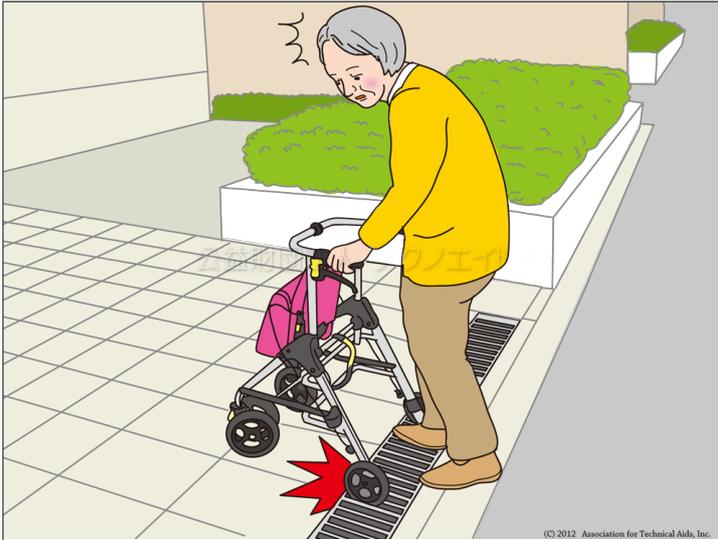
歩行車で側溝の蓋の上を通過した際に、後輪キャストがはまってしまった

人：このくらいの隙間であれば問題ないと思ってしまった

人：提供者からの注意喚起が欠けていた

モノ：キャストが側溝の蓋に入ってしまう幅だった

街で歩行車を利用する際には、段差や溝など様々な障害に注意して操作する必要があります。安全に使用するには、そのような障害に注意を払い、的確な判断をしながら進行することができる能力が必要で、用具を提供し操作の説明をする人はその点の確認も求められています。

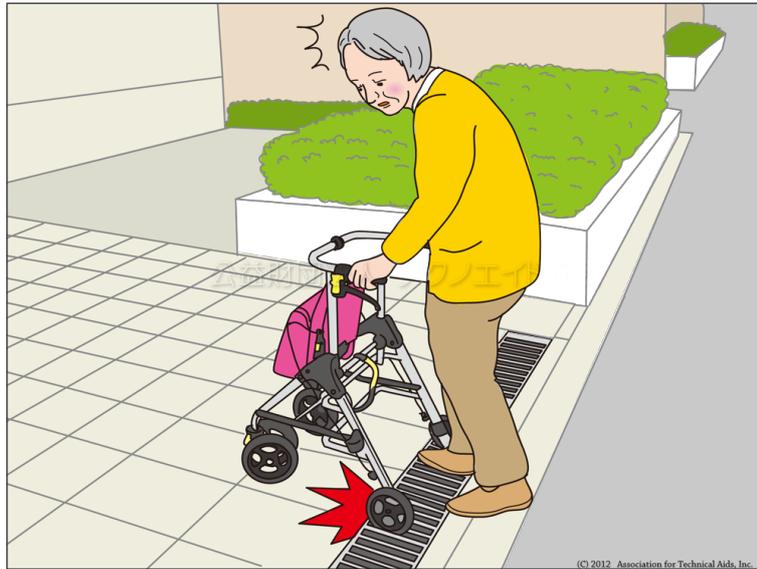
歩行車で側溝の蓋の上を通過した際に、後輪キャストがはまってしまった
