Case : 66

馬蹄形の歩行車でわずかな段差を越えようとして、転倒しそうになる

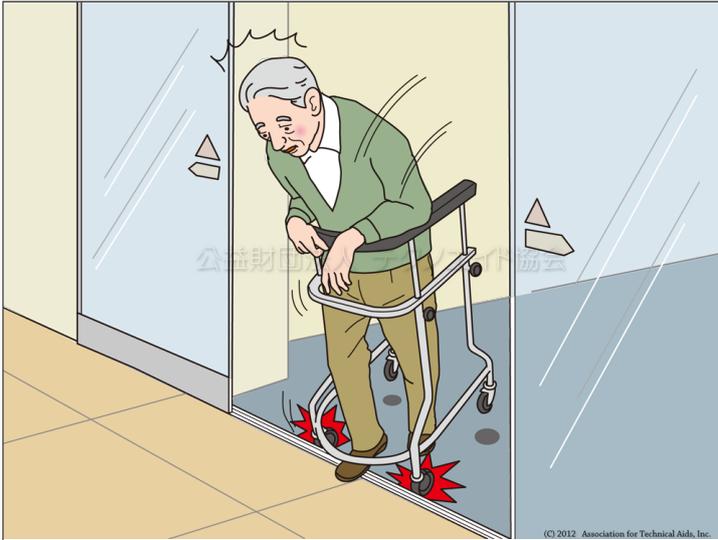
施設の自動ドアから屋外へ出ようとしたところ、わずかな段差にキャストが引っかかり、前方にバランスを崩した

馬蹄形の歩行車の多くは基本的には段差のない環境で使用する用具です。特に肘で身体を支えるタイプでは重心位置が高く、段差でのつまづきや傾斜路の走行などでバランスを崩しやすく、利用者の身体状況とともに安全に使える環境であるかどうかの確認が重要です。

人：どの程度の段差を通過できるか把握していなかった
 環境：施設と屋外の間になんらかの段差があった

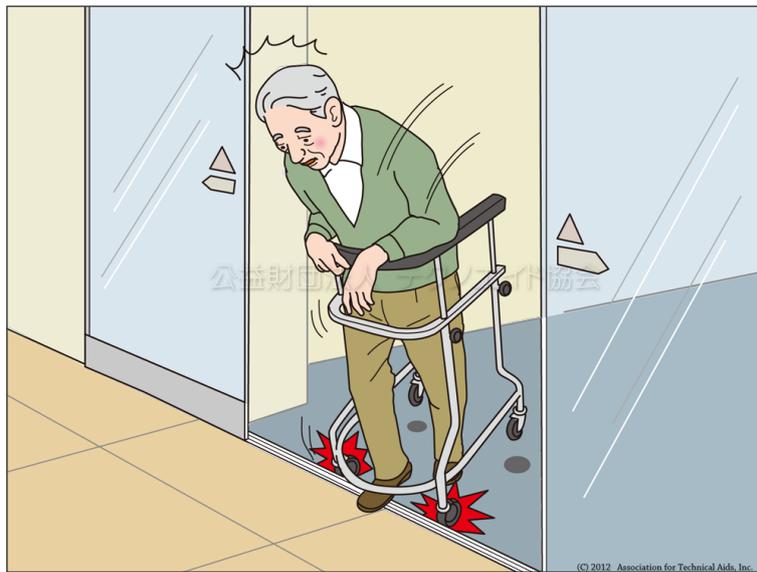
施設の自動ドアから屋外へ出ようとしたところ、わずかな段差にキャストが引っかかり、前方にバランスを崩した
