Case : 69

歩行車のフレームを手すり代わりに使用してしまい、転倒しそうになる

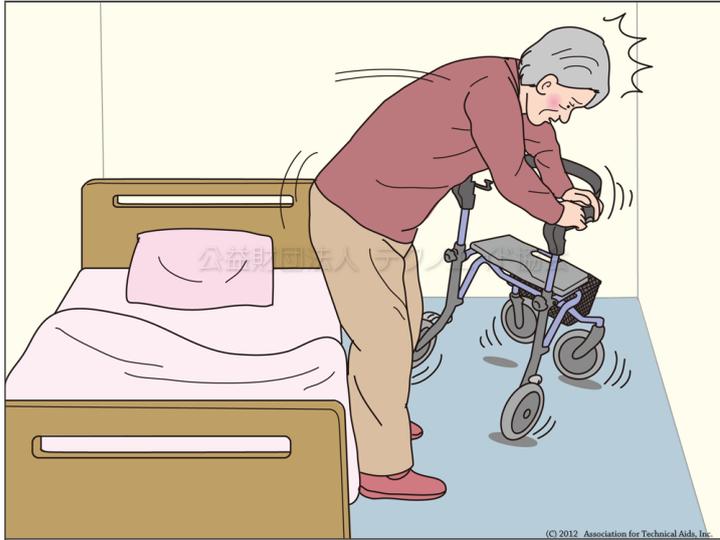
ベッドから立ち上がろうと、歩行車のフレームをつかんだ際、歩行車が動いて前方に倒れそうになった

歩行車はあくまで歩行の補助を目的としています。軽量に作られており、立ち座りの時などに手すりとして使用できるほどの安定性を備えてはいません。立ち座りに補助が必要な場合、ベッド付属品のベッド用グリップや床置き形手すりなどの、目的に則した福祉用具を使用しましょう。

- 人：手すり代わりに使用していた
- 人：このくらいなら頼っても大丈夫と思っていた
- 人：提供者からの注意喚起が欠けていた
- 環境：ほかに頼る場所がなかった

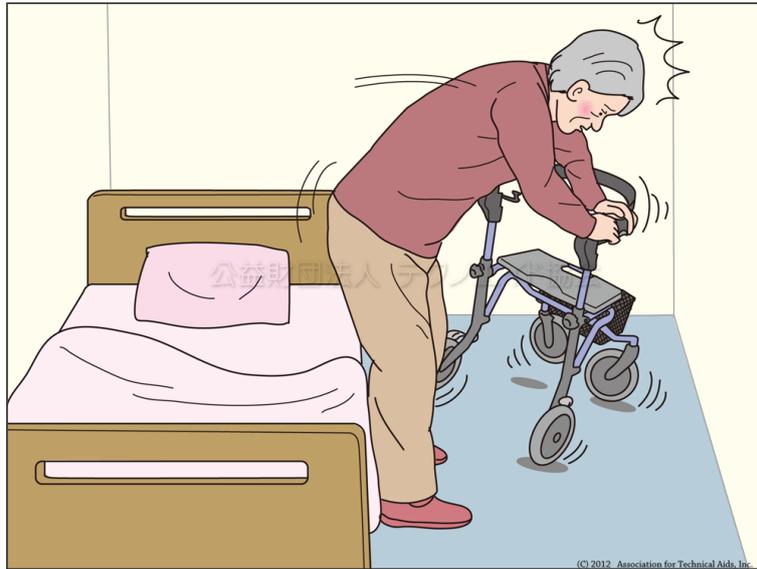
ベッドから立ち上がろうと、歩行車のフレームをつかんだ際、歩行車が動いて前方に倒れそうになった
