Case : 84

ストラップがはずれ、バランスを崩し転落しそうになる

| 介護保険の種目 | 移動用リフト（つり具の部分） |

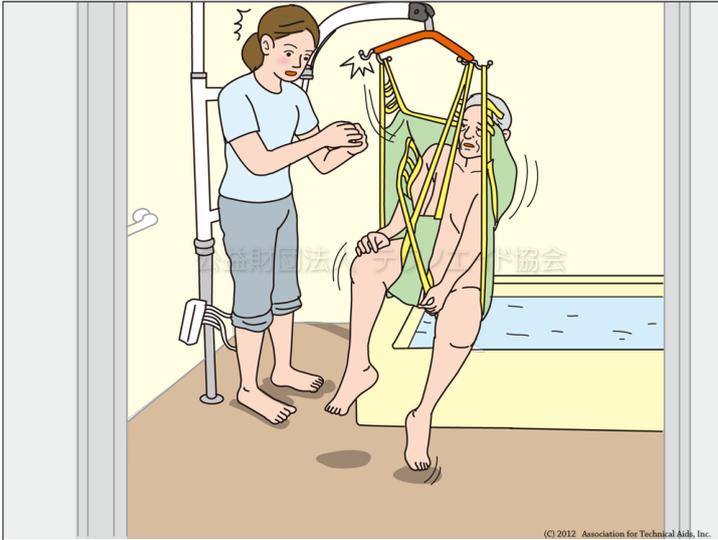
入浴介助の最中、何度か上げ下ろしするうちにストラップがフックから外れていた

とても危険な事例です。ストラップがフックにかかっていることを確認しながら昇降させることが基本ですが、浴室での利用の場合には、浴槽に降りたときにストラップがゆるみ、フックから外れかかってしまうことがあります。フックにかけたときだけでなく、一度ストラップがゆるむタイミングでも確認しましょう。

人：ストラップがフックにかかっていることを確認していなかった

人：最初に一度確認すればその後は外れないと思っていた

環境：このような利用方法の際に、途中でストラップが外れる可能性があることを教えてくれる人が周囲にいなかった

管理：ほかの人が経験したヒヤリハットを利用して危険を予防する取組をしていなかった

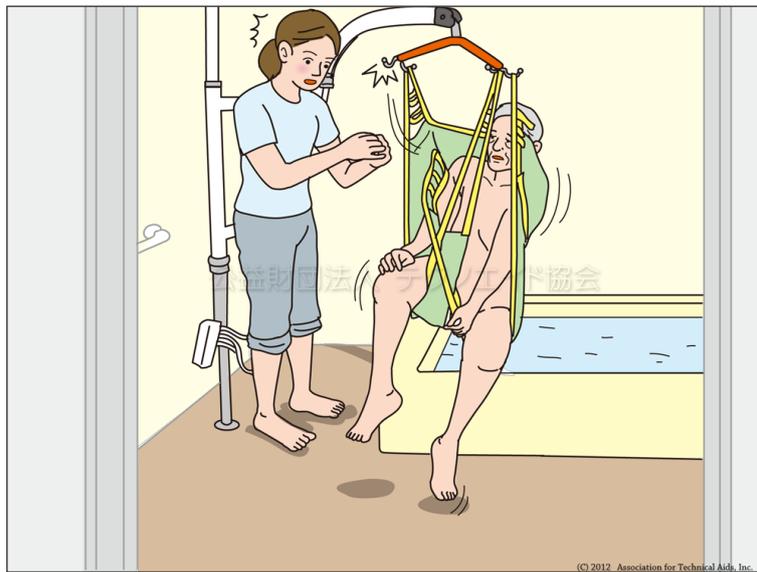
入浴介助の最中、何度か上げ下ろしするうちにストラップがフックから外れていた
