Case : 94

排水口によって入浴用いすにガタツキが生じ、転倒しそうになる

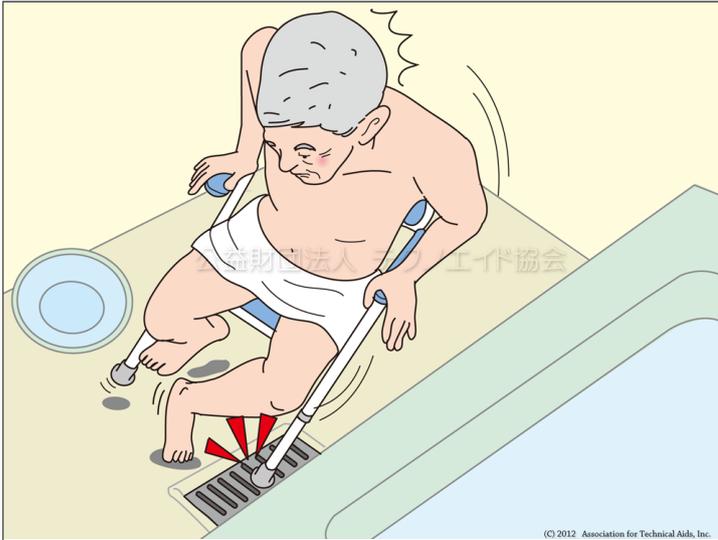
排水口が周りよりも一段低くなっていることに気がつかず入浴用いすを設置していたため、ガタツキが生じていすから落ちそうになった

浴室の床には排水のための水勾配があり、入浴用いすの多少のガタツキはやむを得ないところもあります。その上で利用者の座位の状況を確認し、必要に応じ手すりなどの補助を検討しましょう。

人：ガタツキが生じていることに気がつかない

環境：浴室にわずかな勾配がある

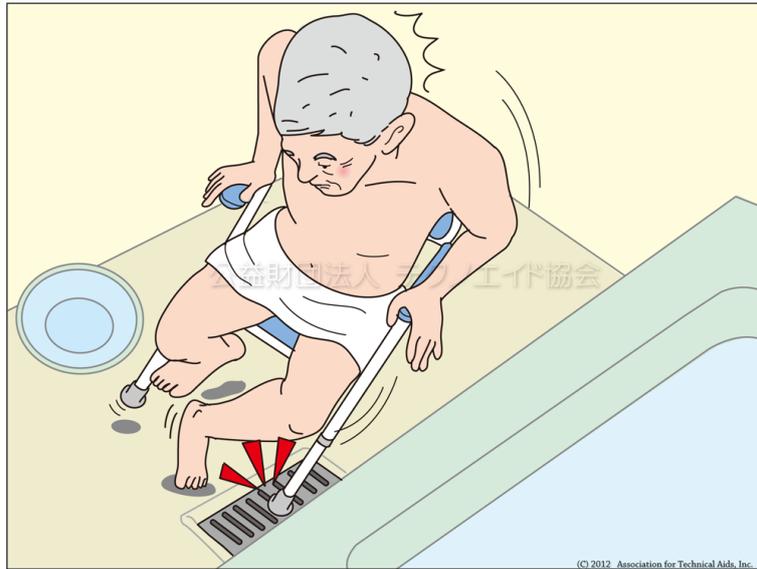
排水口が周りよりも一段低くなっていることに気がつかず入浴用いすを設置していたため、ガタツキが生じていすから落ちそうになった
