Case : 95

シャワーキャリーで敷居を越えようとして、転落しそうになる

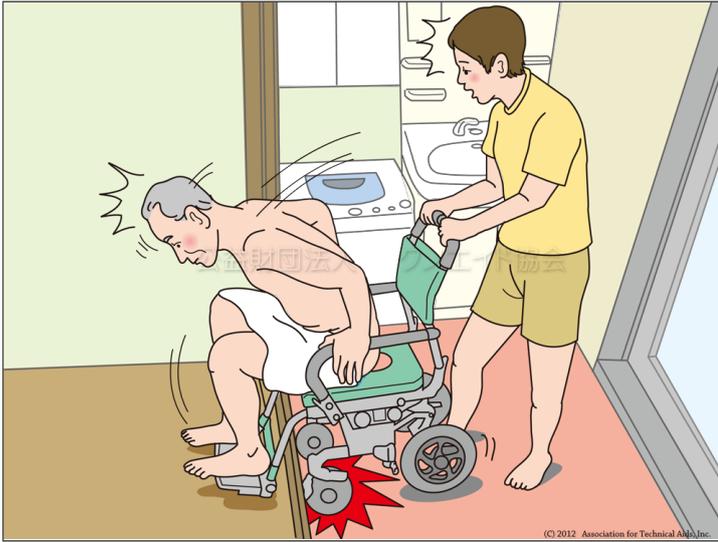
脱衣室と廊下の方にわずかな段差があったが、注意せずに通り過ぎようとしてしまった

シャワーキャリーは車いすに比べ、キャスタのサイズが小さいことや重さの分布が前寄りになっているなどの理由から段差が越えにくくなっています。移動範囲に段差がある場合には、段差を撤去することをお勧めしますが、それが難しい場合には、簡易スロープの設置を検討してください。

人：これくらいの段差なら越えられると思った
 モノ：キャスタのサイズが小さい
 環境：段差の撤去をしていなかった

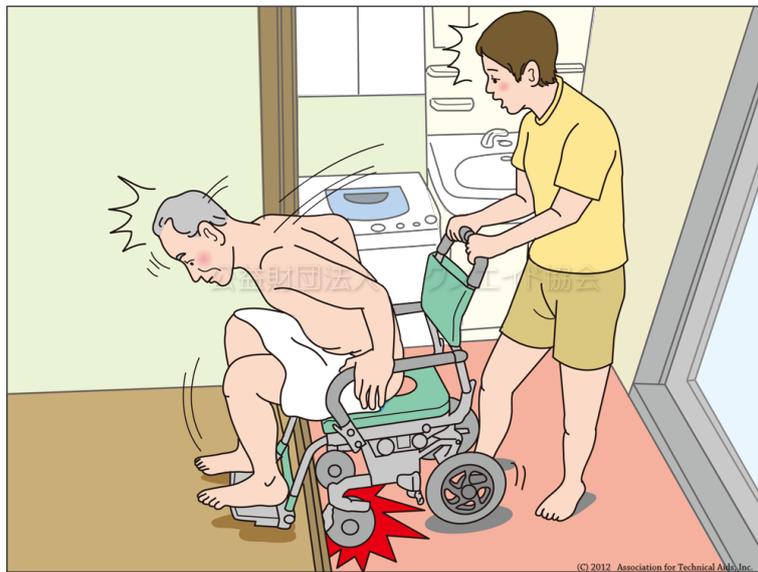
脱衣室と廊下の方にわずかな段差があったが、注意せずに通り過ぎようとしてしまった
