Case : 154

誤ってリクライニングレバーを握ってしまい、転倒しそうになる

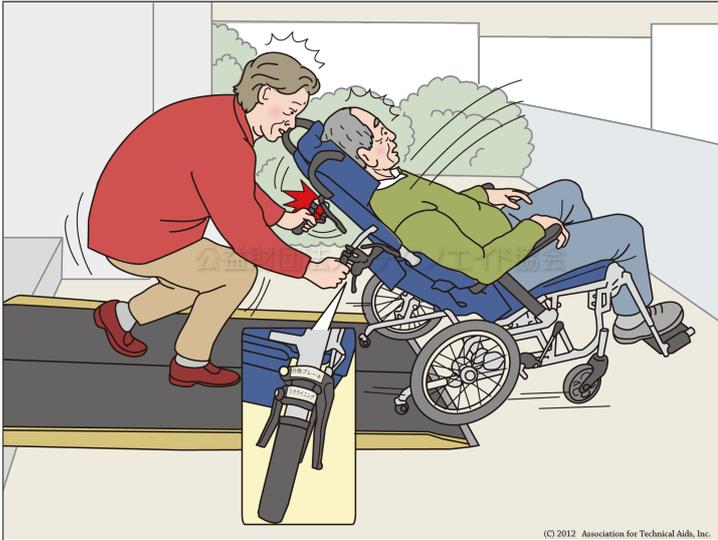
ブレーキをかけようとしたが、誤って近くに付いていたリクライニングレバーを操作してしまった

リクライニングやティルト機構の付いた車いすでは、経験した人も多いのではないのでしょうか。このような機能の操作レバーがブレーキの操作レバーと似ていることが混乱の原因です。形状や色を変えることで、間違いを防ぐ対策をしている車いすもありますが、判別しづらい機種もあり、利用者側でわかり易いマークをつけておくなどの工夫をすることもヒヤリ・ハット防止には役立つでしょう。

- 人：操作に慣れていなかった
- モノ：操作レバーが同じ箇所がたくさんついておりわかりづらい
