## 福祉用具ヒヤリハット 研修教材 (講師用)

Case: 155

バックサポートが倒れていたことで傾き易くなっており、ひっくり返りそうになる

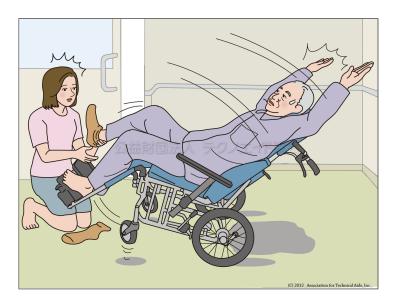
## 場面の説明

利用者に靴下をはかせるため、介助者が足を持ち上げたところ、車いすごとひっくり返りそうになった

リクライニング式の車いすでは、バックサポートを倒した際に重心が偏り後方に転倒しやすくなります。静止している時には転倒しなくとも、前方で足を持ち上げるような介助を行なったり、段差を越えようとした際にバランスを崩しそうになりあわてることが多いようです。一般には安全策として転倒防止バーなどが装着されていますので、しっかりと機能しているか日ごろの確認を大切にしてください。
