Case : 16

歩道と車道の段差で、片輪だけ乗り上げ、身体が放り出されそうになる

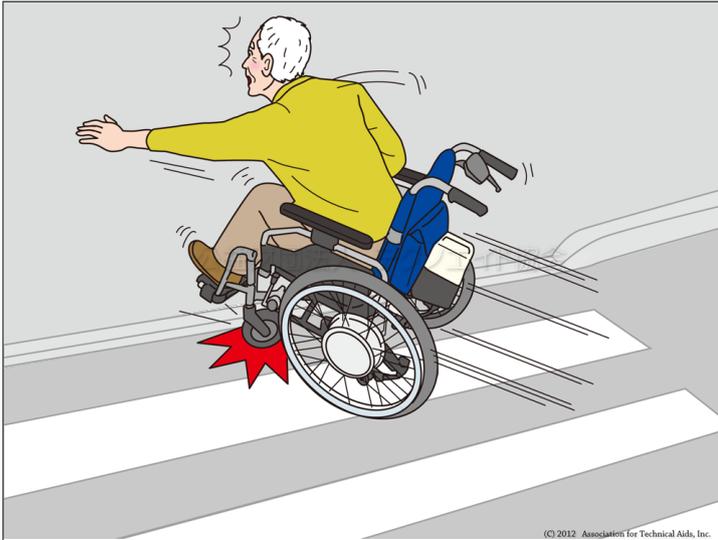
横断歩道（歩道と道路）の段差を斜めに登ろうとして車いすが大きく傾き振り落とされそうになった

傾斜路や段差へ斜めに侵入すると車いすは左右に大きく振られ、バランスが崩れやすく危険が大きくなります。段差を通過するときには直行する方向で、勢いをつけず安全な速度で進入してください。また信号横断のときは、渡り切るだけの時間的余裕があるかどうかを確認するなど、余裕をもって渡りましょう。

- 人：あわてて横断する
- 人：段差を斜めに侵入する危険性を認識していない
- 環境：段差が見えづらかった
