Case : 196

操作ボタンの配置を間違っって認識していたことで、誤操作をして転落しそうになる

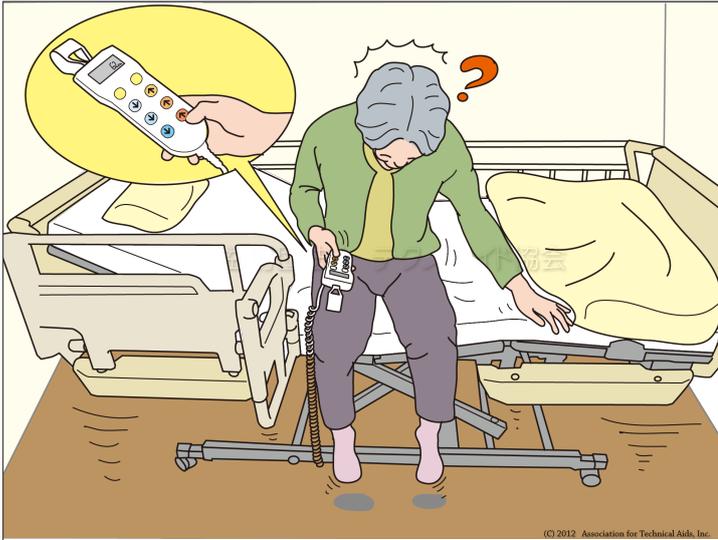
病院で使用していたベッドと操作ボタンの配置が違っており、うろ覚えで操作したため、意図せぬ箇所が動いてしまった

手元スイッチの上下を逆さまに持ってしまい上下の矢印が反対になってしまうことで、適切な操作ができなくなることもあります。また、ベッドの機種が変更になることで、慣れていたボタン配置が換わってしまうこともあります。ベッドを提供する担当者も、「手元スイッチの操作は簡単だ」と決めつけず、丁寧に説明をし、場合によっては目印をつけて注意を促すなどの対応が求められます。

- 人：思い込みで操作ボタンを押した
- 人：操作ボタンの配置が製造者で違うことを知らなかった
- モノ：製造者で操作ボタンの配置などが統一されていない
