Case : 217

電源コードが抜けたことで、ポンプの設定が変わる

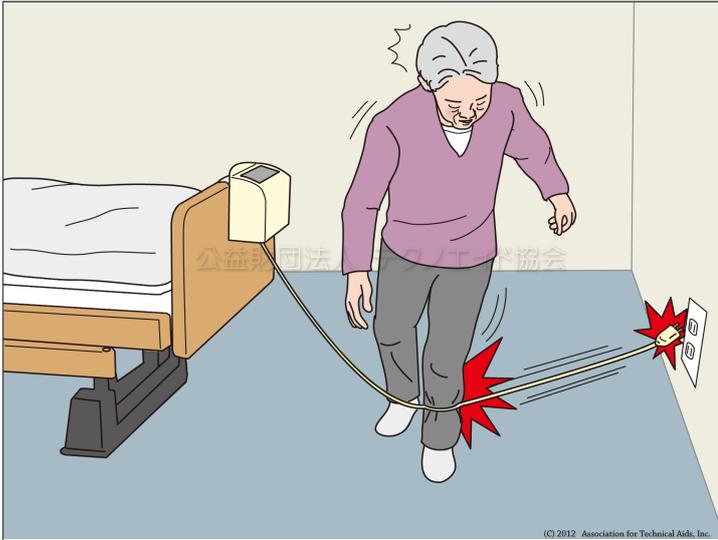
介助者の足がポンプの電源コードに引っかかってしまい、電源コードが抜けてしまったため、設定がリセットされた

エアマットは、体重や体格など利用者の情報を入力することによって適切な圧管理が可能になります。多くの製品は、電源が切れてしまうとその設定は解除され、再度電源を入れても設定は復帰しません。エアマットを使い始めるときには、事業者が設定をすることが多いと思いますが、この事例のような場面のみではなく、ベッドの移動やショートステイなどで一時的に電源を切ることも考えられますので、電源再投入の際に必要な操作についても、家族にしっかりと把握してもらう必要があります。

- 人：一度電源が落ちると設定がリセットされることを知らなかった
- 人：電源コードが人の動線上に配線されていた
- モノ：電源が切れると設定がリセットされてしまう機種だった
- モノ：設定の表示が見づらく、リセットに気が付かなかった
