Case : 224

手すりのベース部分に足をひっかけて、転倒しそうになる

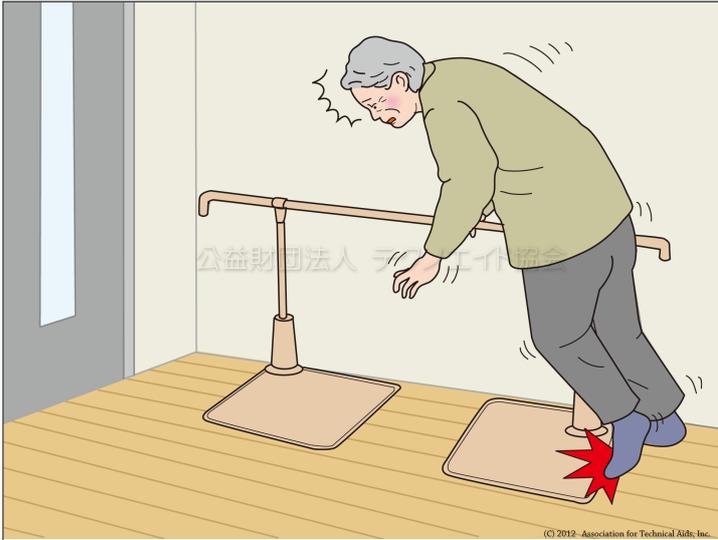
手すりにつかまって歩こうとしたところ、すり足で歩いていたため、本体ベースの段差につまづき転倒しそうになった

特にすり足の高齢者の場合、ほんの2～3cmの段差でも足を引っかけてしまうことがあります。また、白内障など視覚の障害が起因して、段差を確認しづらい場合もあります。いずれにしても、段差を認識しやすい工夫をすることで、安全を高めることが可能です。

- 人：すり足で歩いていた
- 人：段差があることに気づいていなかった
- モノ：注意表示がなかった
- モノ：視力が衰えた利用者にはベースが見えづらい色だった
