Case : 230

玄関マットにキャストが引っかかってバランスを崩し、転倒しそうになる

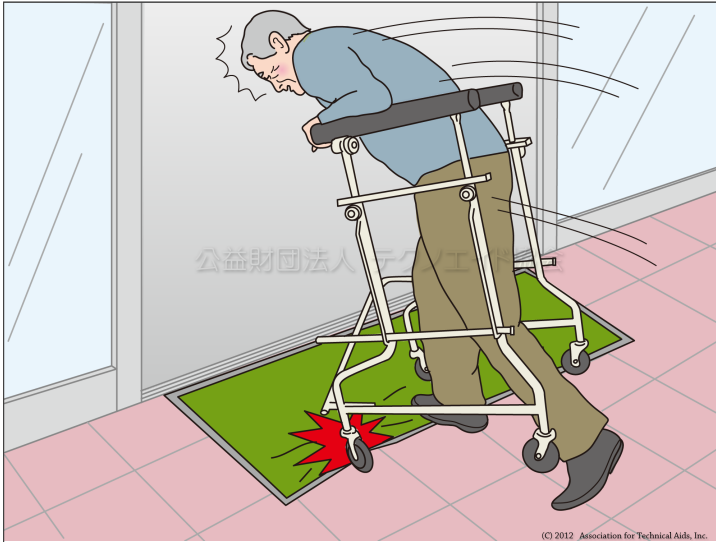
玄関マットのわずかな段差にキャストが引っかかり、歩行車ごと転倒しそうになった

床と玄関マットのわずかな段差や玄関マットの柔らかさによる抵抗により、キャストがうまく前へ進まなかったことが原因と考えられます。このタイプの歩行車は段差に対して乗り越えにくいという特性を持っているので、移動範囲には段差を作らない工夫が必要です。

- 人：路面状況を確認していなかった
- 人：キャストの回転速度の変化に身体が順応しなかった
- 管理：歩行車でのお安全な移動ができる路面の状態であるか、確認できていなかった
