Case : 249

ベッドフレームに引っかかっていたため支柱が折れ、転倒しそうになる

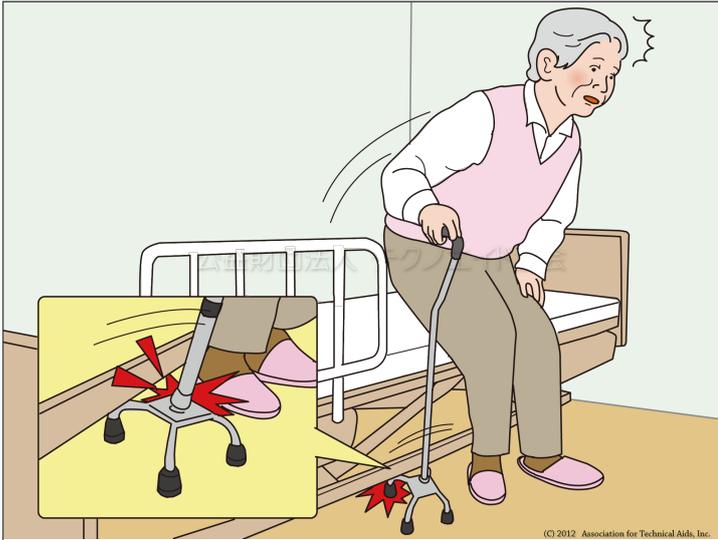
四点杖のベースがベッドのフレームの下に潜り込んだ状態で立ち上がろうとしており、四点杖の支柱が折れそうになる

この事例のような介護用のベッドだけではなく、一般家具の木製ベッドでも、多点杖のベースの高さとベッド下部の隙間の関係によっては起こりうる事例です。体重を支え頑丈そうな杖でも、想定外の方向からテコの作用で増大された力がかかることで簡単に変形、破損してしまいます。ベッドサイドで四点杖を使う場合は、このようなことが起こる可能性があるかどうか、一度確認することをお勧めします。

- 人：下をよく確認せずに立ち上がろうとした
- 人：立ち上がり方法について検討していなかった
- 環境：このような危険を予測して安全な使用を助言してくれる人が周囲にいなかった
