Case : 278

座面に浅く座ったため、本体が後方動いて転倒しそうになる

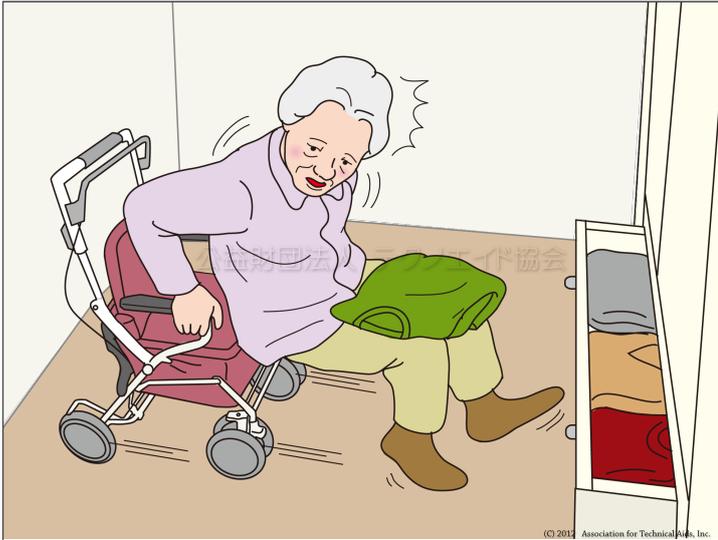
シルバーカーのいすに浅く腰掛けたため、臀部で本体を押し出すような力が加わり、尻もちをつきそうになった

ブレーキがしっかりとかかっていたのかどうか気になるところですが、シルバーカーは軽量に作られているので、たとえブレーキがかかっていたとしても、床のすべり易さや座る位置によってはこのようなことが起こり得ます。この事例では、洋服を整理しようとして前かがみになった拍子に後ろに動き出したのかもしれませんが、シルバーカーは座るための道具でもあります、その場その場での状況を判断して、安全に使用するよう心がけましょう。

- 人：いすに浅く腰掛けてしまった
- 人：ブレーキをかけ忘れていた
- 環境：すべり易い床面だった
