Case : 293

傾斜地に駐車したため、車いすが後方に動き転落しそうになる

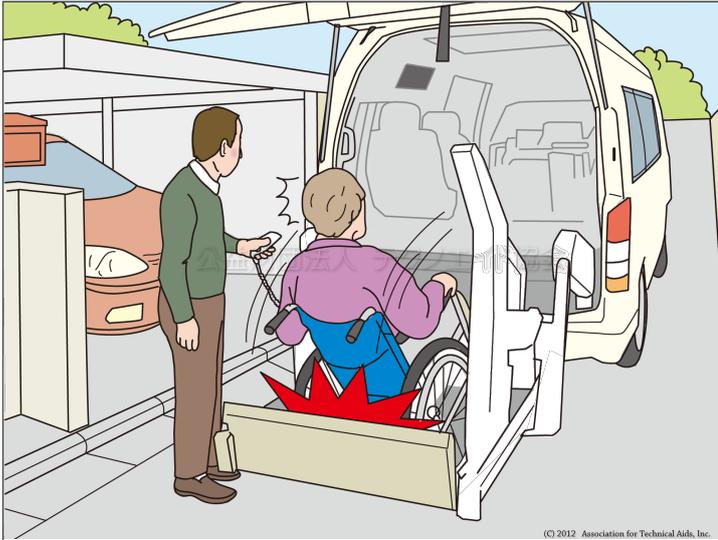
駐停車した場所がわずかに傾斜がついていたことに気づかず、リフトで下降中にブレーキをかけていなかった車いすが後方に動いて転落しそうになった

事故は複数の要因が重なり合ってしまうものです。これは実際に死亡事故につながってしまったケースで、普段駐車しているスペースが使えずに傾斜地に停めたこと、車いすタイヤの空気圧が不十分でブレーキが十分に効かなくなっていたこと、介助者がよそ見をしていたことなどの要因が重なって重大な事故につながってしまいました。これらの要因の一つひとつをヒヤリ・ハットとして認識し、重大な事故を未然に防ぐことが重要です。

- 人：傾斜のある場所に車を停めてしまった
- 人：傾斜があることに気づかなかった
- 人：車いすのブレーキをかけ忘れていた
- モノ：傾斜地での使用を制限する機能や表示がなかった
