Case : 407

歩行器を手すり代わりに立たせていたら、ブレーキがかかっておらず転びそうになった

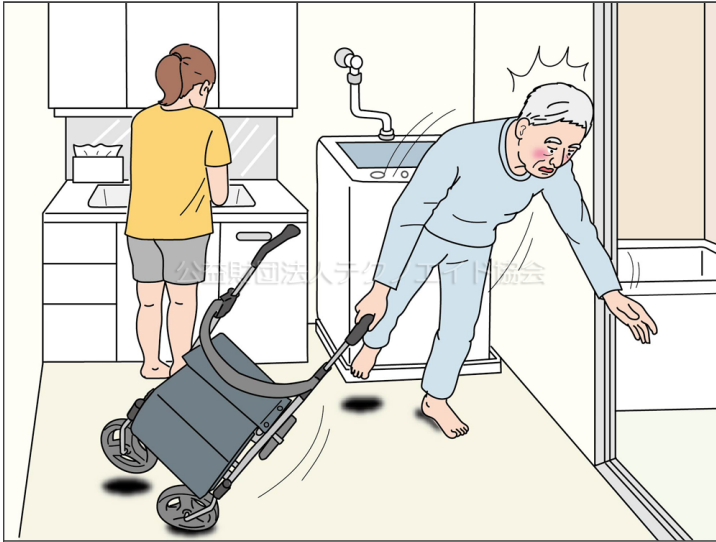
入浴後、歩行器を手すり代わりに頼らせて目を離したところ、ブレーキがかかっていなかったため転倒しそうになった

入浴後で疲れがあったことも考えられます。立たせたまま髪の手入れなどを行うなどのときも同様ですが、たとえブレーキを確認していても歩行器を手すり代わりにすることはやめ、椅子を用意しましょう。やむを得ず立ったままの姿勢でケアをする際には手すりを利用し、また目を離さないなど作業手順を考慮しましょう。

- 人：いつもの手順だったので、ブレーキにも特段の注意を払わなかった
- 環境：脱衣室が狭く、椅子を用意することができなかった
- 管理：作業手順を検討したことがなかった
