Case : 63

歩行車で段差にひっかかり、前方へ転倒しそうになる

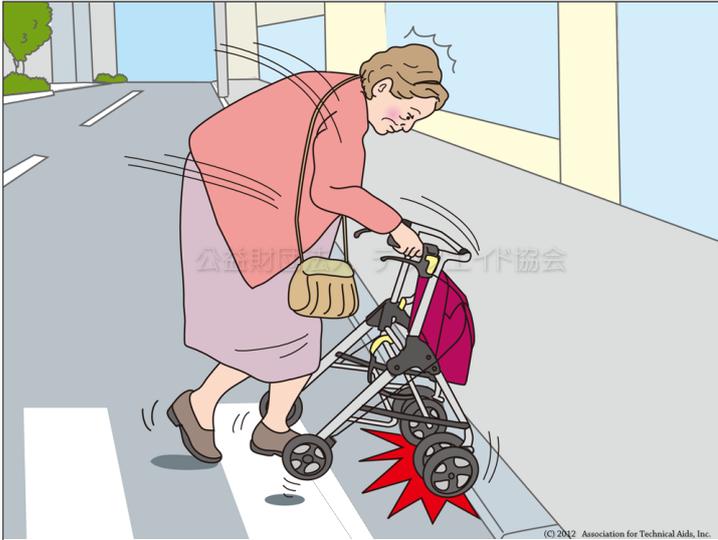
歩道の縁石を越えようと勢いよく前進したが、キャスタが引っかかってしまった

見た目には越えられそうな小さな段差であってもキャスタが引っかかってしまうことがあります。また、同じ段差でも荷物がのっていたりすると越えるのが難しい場合もあります。段差を乗り越えようと勢いをつけて歩行車を押し出す場面を見かけますが大変危険です。段差は正面から慎重に越えるように操作しましょう。

- 人：勢いをつければ越えられる段差だと思った
- 人：段差を越えようと勢いよく前進した
- モノ：バッグに荷物を入れており歩行車が重たかった
