Case : 92

背中を洗う際に利用者が前方にすべり落ちそうになる

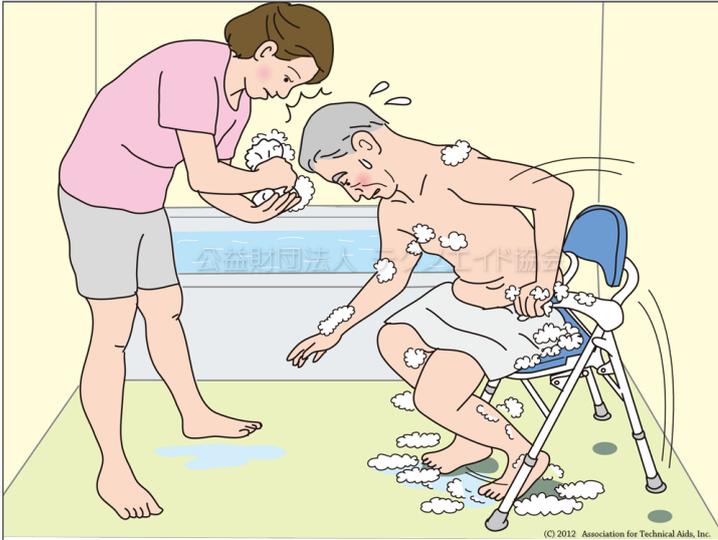
肘掛けにつかまり前傾姿勢をとって背中を洗ってもらおうとした際にお尻がすべってしまった

座位姿勢の不安定な利用者に限らず、石けんなどの影響ですべりやすい浴室内では、このような事例の危険が高まります。入浴用いすの肘掛けだけでなく、壁に取り付けるタイプの手すりを利用するなどして座位姿勢の安定をはかります。また、背中を洗うときなどに利用者が無理な姿勢にならないような介助方法についても検討する必要があります。

- 人：座位姿勢が安定しなかった
- 環境：石けんで浴室内がすべりやすい
- 環境：壁に取り付けた手すりなどがなかった
